| <b>PROCESSO GPIAAF</b><br><b>F_Inv20250903</b> | | Classificação<br>Acidente grave | Tipo de ocorrência<br>Descarrilamento |
| Descrição sumária: Descarrilamento e subsequente colisão das cabinas do ascensor da Glória, na sequência da rotura da ligação do cabo à cabina n.º 1. | | | |

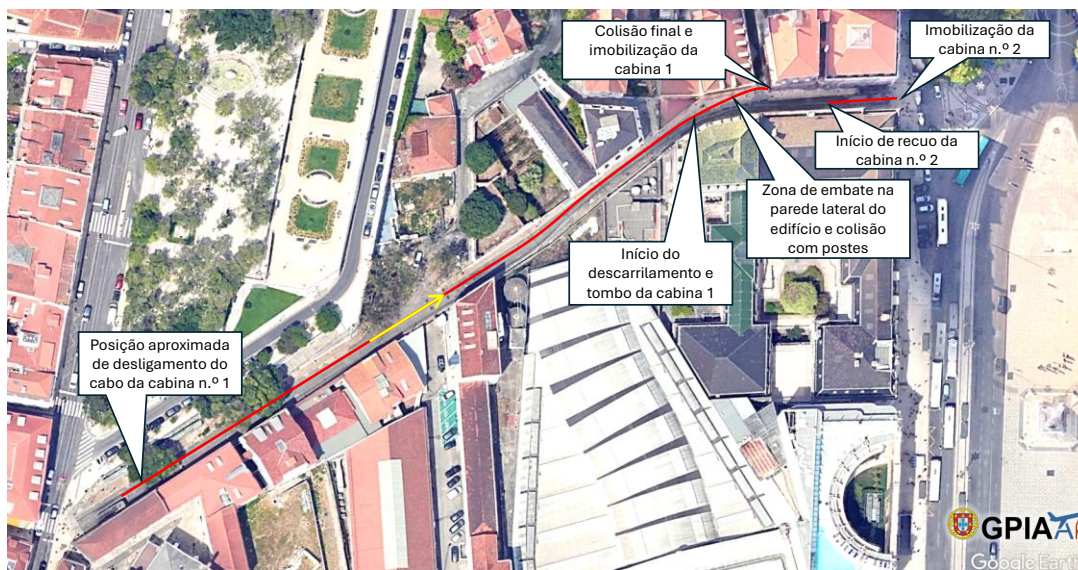
No entanto, as forças desenvolvidas acabam por arrancar os perfis Z do pavimento e o veículo perde totalmente o guiamento, embatendo lateralmente a parte superior da cabina na parede do edifício existente do lado esquerdo da Calçada, o que iniciou a destruição da caixa de madeira, após o que colide frontalmente contra um poste de iluminação pública e outro de suporte da rede aérea elétrica do ascensor, ambos em ferro fundido e que causaram danos muito significativos na caixa. O movimento descontrolado do veículo termina alguns instantes depois contra a esquina de um outro edifício.

O primeiro embate, com o veículo já parcialmente tombado, ocorreu a uma velocidade que se conseguiu determinar estar entre os 41 e 49 km/h, devido à incerteza existente nos dados, tendo decorrido 33 segundos desde a preparação para a viagem, 20 segundos desde o início do movimento e mais cerca de 2 a 3 segundos até a imobilização total.

Fig. 9 - Ilustração dos eventos em ambas as cabinas durante o acidente.

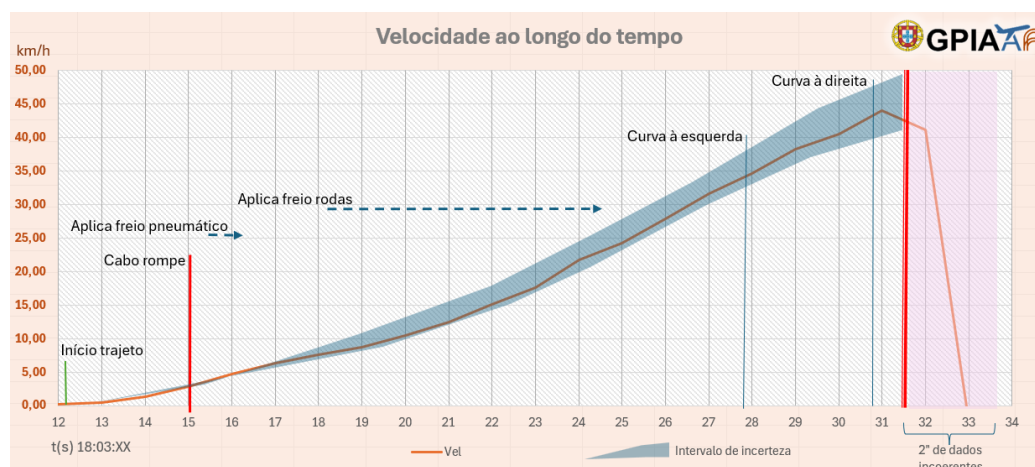
Fig. 10 - Gráfico ilustrando a velocidade ao longo do tempo e os momentos dos principais eventos.

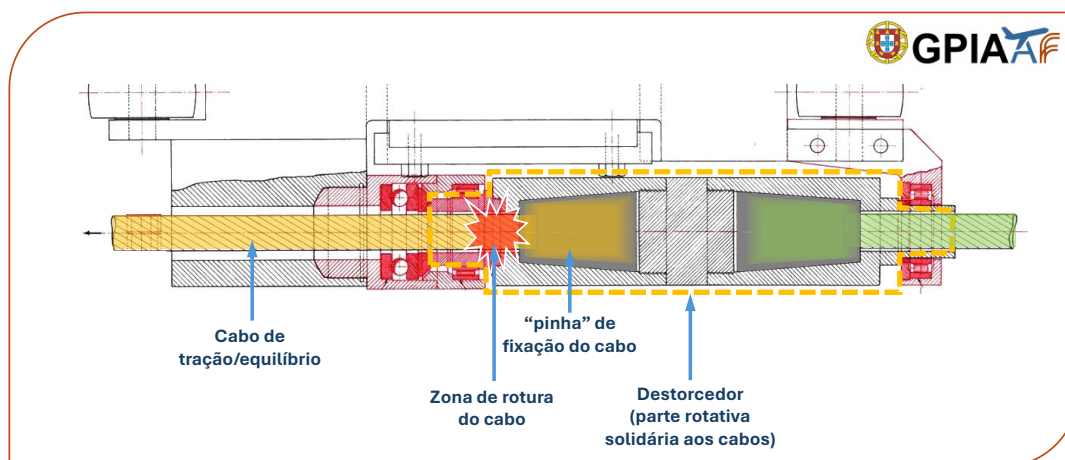
O cabo de tração que liga as duas cabinas rompeu-se dentro do destorcedor do trambolho superior, a poucos centímetros da sua pinha de amarração.

Fig. 11 - Localização da rotura no cabo.

- 1- O cabo entre cabinas sofreu uma rotura junto à pinha de fixação à cabina n.º 1, dentro do destorcedor, após 337 dias de uso, rotura essa cujo exacto mecanismo de cedência do material e fatores causais ainda carecem de determinação no decurso da investigação, na sequência de análises a realizar.

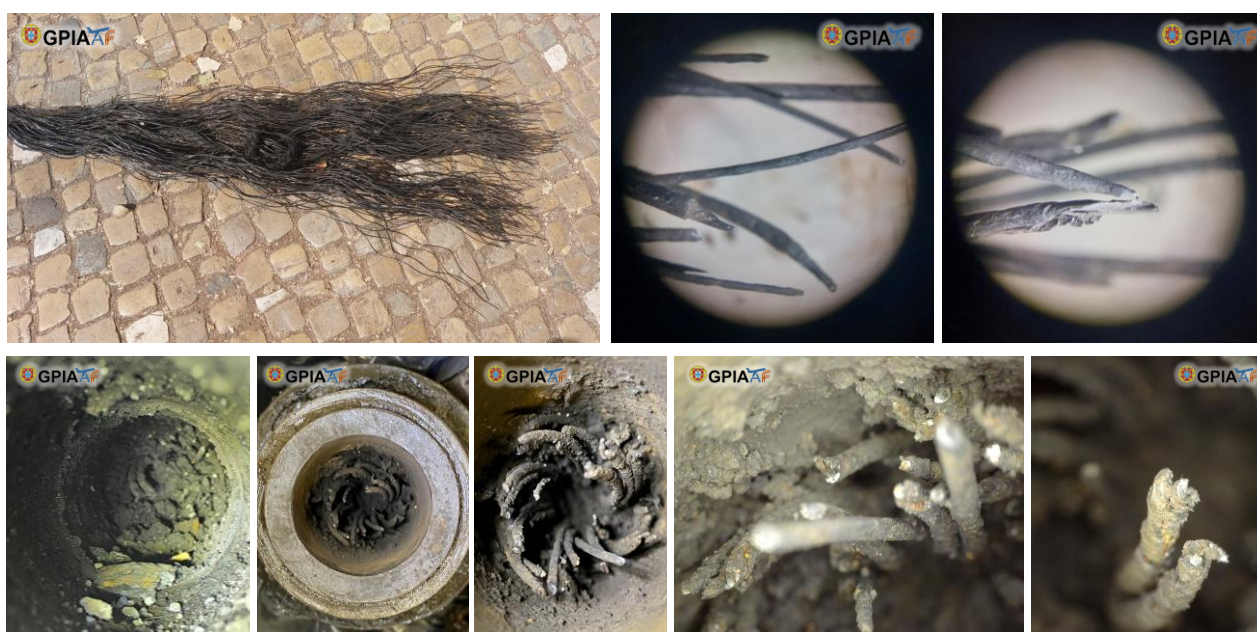
Fig. 12 - Imagens de pormenor das fraturas dos arames.

Uma análise macroscópica das extremidades dos cordões rompidos evidencia roturas progressivas, portanto, ocorrendo gradualmente ao longo do tempo, e de diversos tipos. As peritagens metalográficas que serão realizadas no decurso da investigação esclarecerão os mecanismos de rotura envolvidos. Como fica patente do desenho acima, o local da rotura não era passível de observação visual sem desmontagem do destorcedor.

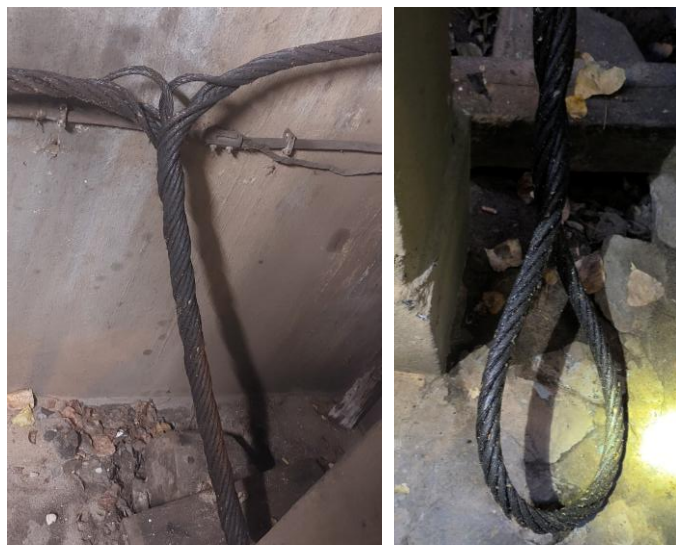
Quando o cabo se rompeu, a sua libertação súbita gerou sensivelmente a meio do seu comprimento, no fosso de manutenção, um significativo laço enrolado no sentido do entrançamento do cabo.

Fig. 13 - Laço formado pelo enrolamento do cabo depois da rotura.

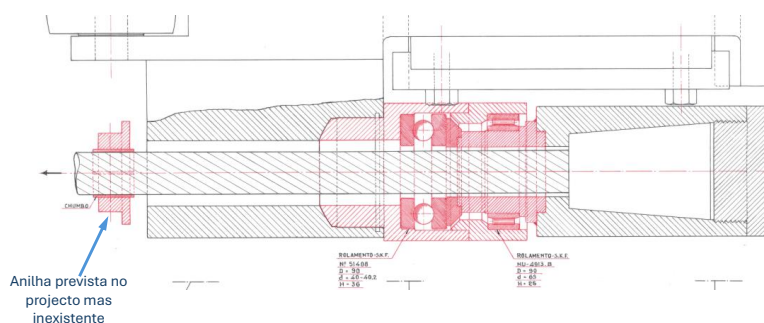
Não está previsto nas normas da CCFL qualquer controlo de seguimento à evolução do comportamento da pinha ou à parte do cabo junto a esta. O desenho CCFL n.º 7428, datado de 1961 e relativo aos destorcedores que atualmente existem instalados nos trambolhos, previa a instalação de uma anilha fixa ao cabo a uma pequena distância do trambolho superior, presumivelmente para controlar o eventual escorregamento da fixação ou do cabo junto a esta, à semelhança do que está previsto em algum normativo estrangeiro<sup>2</sup>. Ainda não foi possível à investigação determinar se essa anilha alguma esteve instalada, sendo certo que nenhum dos atuais técnicos da CCFL entrevistado se recorda de alguma vez ela ter existido.

Fig. 16 - Extrato do desenho CCFL n.º 7428, datado de 1961.

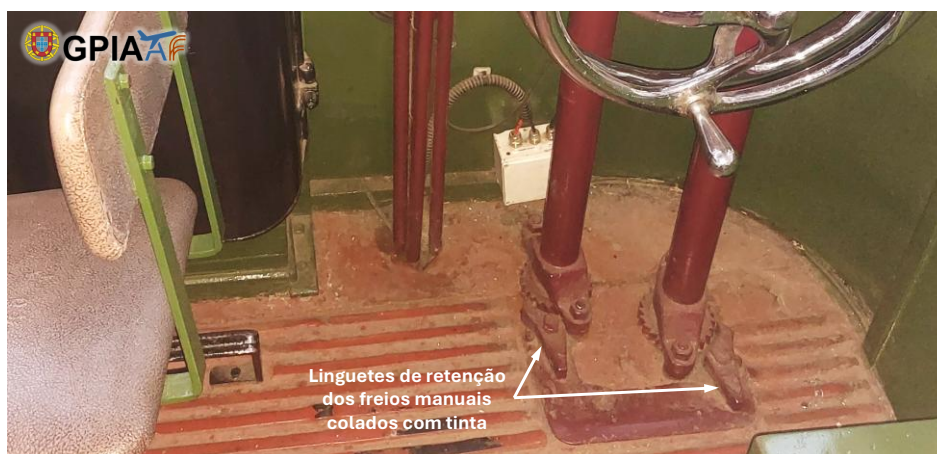
Os freios manuais, comandados pelos dois volantes concêntricos em cada posto de condução, não eram alvo de muita atenção por parte da manutenção, uma vez que, segundo as diversas declarações feitas à investigação e mesmo registos escritos, eram raramente ou nada utilizados pelos guarda-freios. Inclusivamente, alguns dos linguetes de retenção das engrenagens, essenciais ao seu funcionamento, estavam colados ao pavimento dos veículos com tinta.

Fig. 17 - Imagem dos linguetes dos comandos dos freios manuais coladas com tinta.

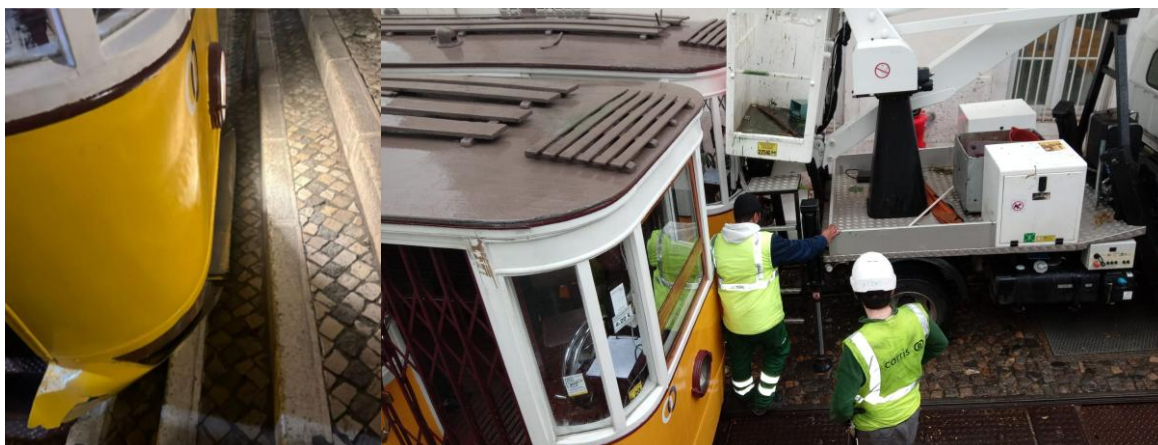
No entanto, para além das raras queixas registadas pelos guarda-freios nas folhas de avarias relativas a deficiências nos freios, rapidamente intervencionadas pela manutenção, tinha já sido possível à investigação identificar a ocorrência de uma colisão da cabina 1 com as escadas do topo da Calçada da Glória, no dia 3 de outubro de 2024, e a colisão de um veículo rodoviário de manutenção com o lado superior da cabina n.º 2 no dia 4 de maio de 2025. Naturalmente que em ambos estes eventos, o cabo e as suas fixações terão sido solicitados de forma anormal.

Fig. 18: Imagem dos acidentes de 3 de outubro de 2024 (esq.) e de 4 de maio de 2025 (dta.)
