| <b>PROCESSO GPIAAF</b><br><b>F_Inv20250903</b> | | Classificação<br>Acidente grave | Tipo de ocorrência<br>Descarrilamento |
| Descrição sumária: Descarrilamento e subsequente colisão das cabinas do ascensor da Glória, na sequência da rotura da ligação do cabo à cabina n.º 1. | | | |

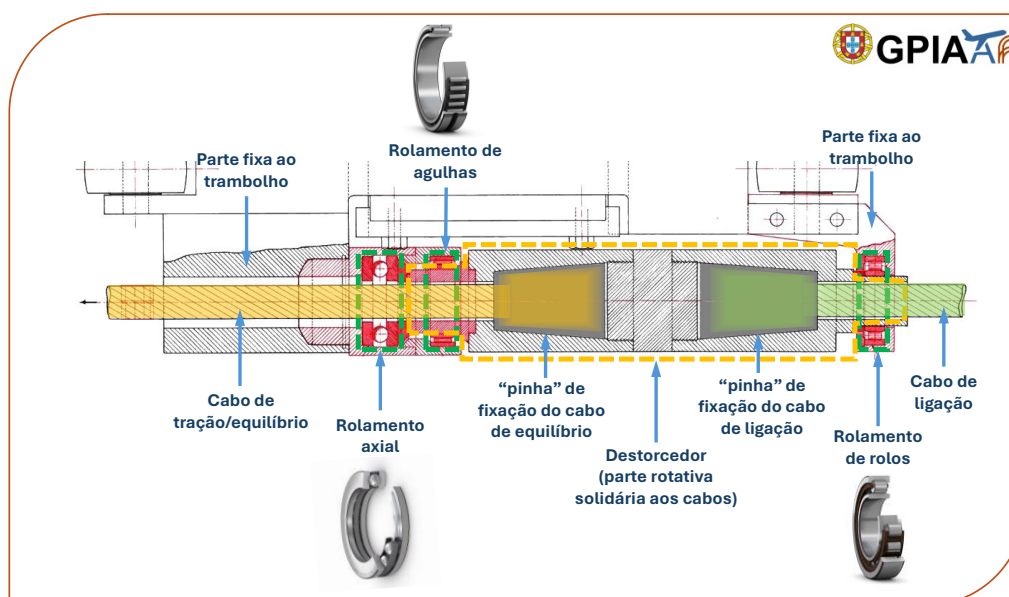
Fig. 3 - Constituição do destorcedor no trambolho superior, onde são fixados o cabo de tração/equilíbrio e o cabo de ligação entre trambolhos.

A fixação de cada extremidade do cabo às cabinas do Ascensor é feita, pelo menos desde 1929, com recurso a uma peça de forma troncocónica composta por uma liga fundida a baixa temperatura, onde as extremidades dos arames metálicos que compõem o cabo estão embebidas depois de uma preparação específica. Essa peça fundida, comumente designada por “pinha”, depois de solidificada encaixa então no recetáculo com a forma apropriada existente no destorcedor (ver figura 3), ao qual se conforma após submetida à tensão do cabo devida ao peso das cabinas.

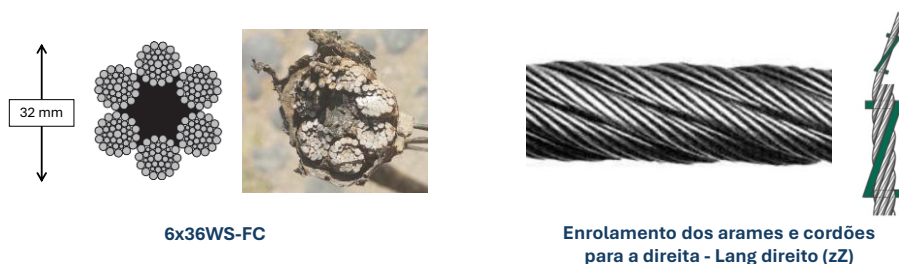
Fig. 14 - Ilustração do cabo 6x36WS-FC e da torção Lang para a direita.

Trata-se de um cabo de aço com 32 mm de diâmetro nominal, do tipo 6x36WS-FC gr1960 zZ, ou seja, composto por seis cordões, cada um constituído por 36 arames de aço de diversos diâmetros com 1960 MPa de tensão de rotura, arrumados em cada cordão segundo a disposição Warrington-Seale, com torção Lang para a direita em torno de uma alma de fibra sintética.

Este é um tipo de cabo de uso corrente e que não é invulgar ser utilizado em funiculares, estando previsto o seu uso para este fim na norma PT EN 12385-8:2014 - *Cabos de aço. Segurança. Parte 8: Cabos de cordões de tração e transportadores de tração para instalações destinadas a pessoas*.

A sua força de rotura mínima de 662 kN declarada no certificado de inspeção do fabricante, embora abaixo do requerido pela norma acima referida, era largamente suficiente para a carga a que estava sujeito no Ascensor da Glória, ultrapassando bastante o fator de segurança requerido na norma EN 12927 (*Safety requirements for cableway installations designed to carry persons - Ropes*).

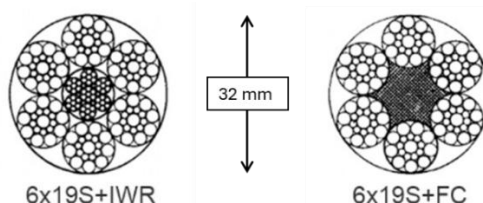
Fig. 15 - Tipos de cabo admitidos na especificação da CCFL para o Ascensor da Glória

O cabo 6x19S-IWRC gr1770 zZ, com alma de aço, especificado era aquele utilizado nos Ascensores da Glória e do Lavra há várias décadas pela CCFL, cujo comportamento era bem conhecido e dava relativa satisfação.
